Tilburg 04-11-2015

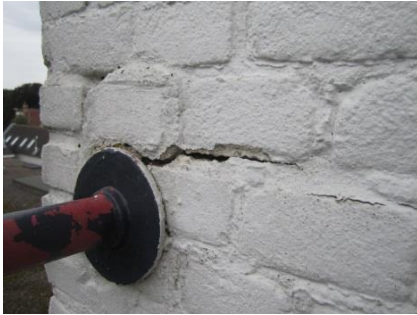
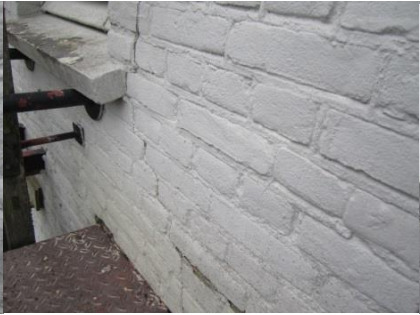
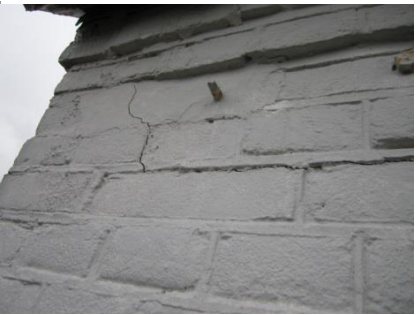
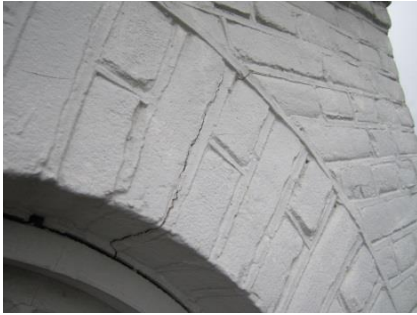
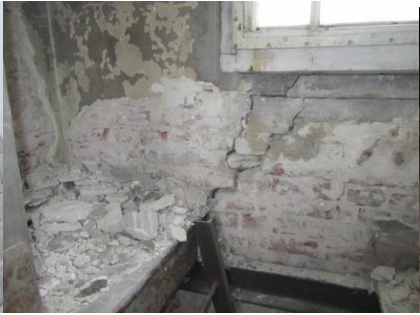
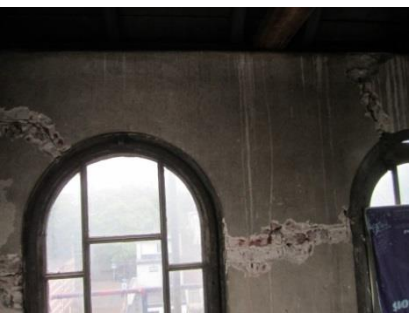
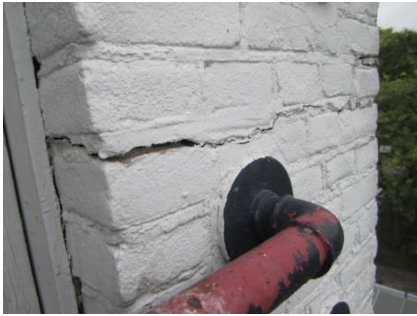
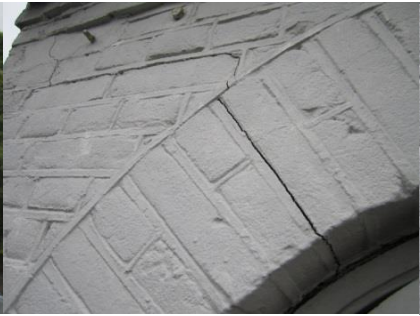
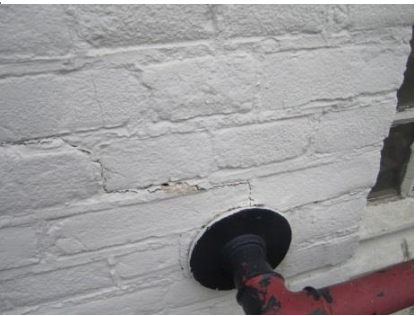
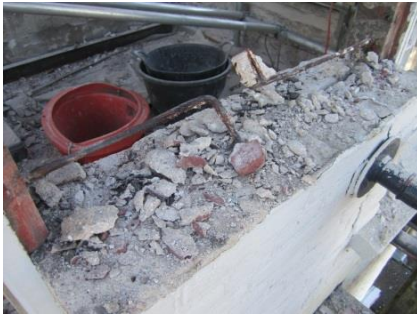
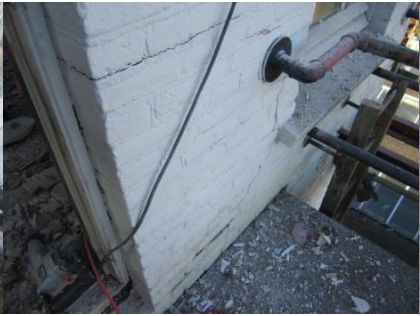
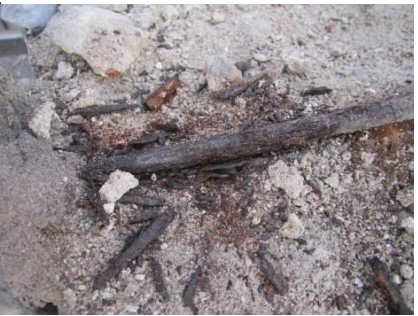
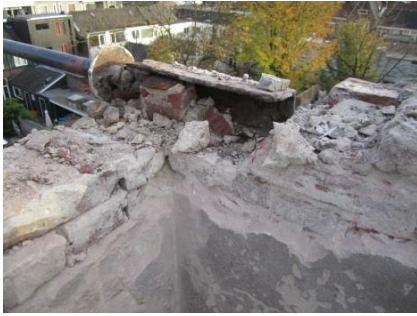
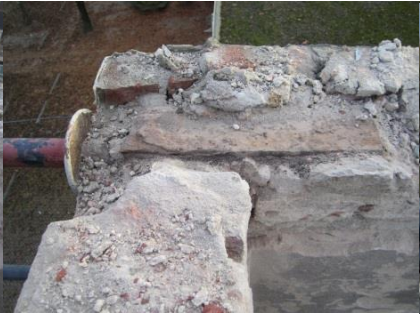
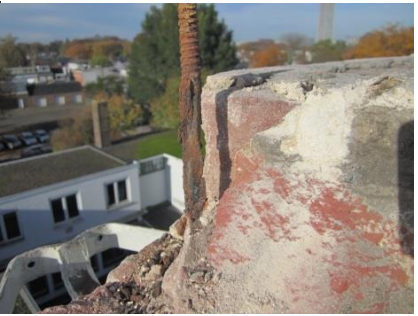
Helaas hebben wij tot onze spijt moeten besluiten om de bovenste laag van de slangentoren te demonteren. Na het weghalen van de stuclaag aan de binnenkant, bleken de scheuren toch veel erger te zijn dan we hadden verwacht. De slangentoren is in 1921 gebouwd. Het vele ijzerwerk wat is verwerkt in de toren is gaan roesten en uitzetten. Dit heeft scheurvorming veroorzaakt.

De toren wordt nu een verdieping verlaagd en ook wordt het bovenste gedeelte van de balustrade verwijderd. De toren krijgt nu tijdelijk een plat dak.

De onderste 2 balustrades blijven voorlopig intact en worden extra ondersteund vanaf de begane grond.
