Tilburg 04-11-2015

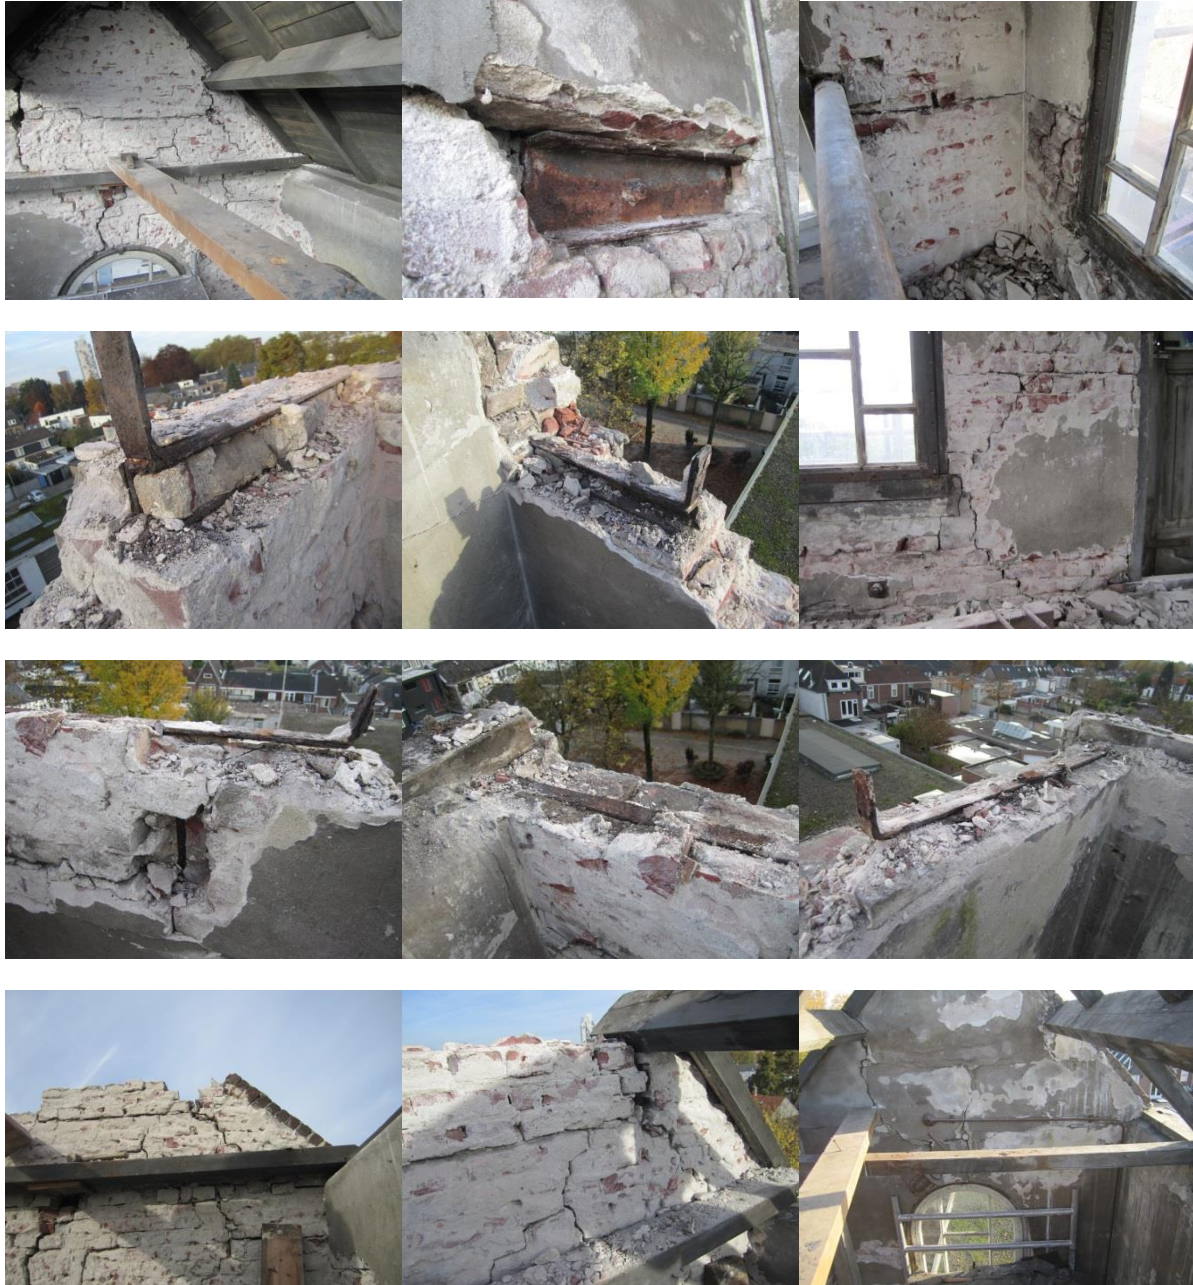
Helaas hebben wij tot onze spijt moeten besluiten om de bovenste laag van de slangentoren te demonteren. Na het weghalen van de stuclaag aan de binnenkant, bleken de scheuren toch veel erger te zijn dan we hadden verwacht. De slangentoren is in 1921 gebouwd. Het vele ijzerwerk wat is verwerkt in de toren is gaan roesten en uitzetten. Dit heeft scheurvorming veroorzaakt.

De toren wordt nu een verdieping verlaagd en ook wordt het bovenste gedeelte van de balustrade verwijderd. De toren krijgt nu tijdelijk een plat dak.
